INFORME TÉCNICO N°2024-005

**MANTENIMIENTO DE CENTRO MECANIZADO “EXCEL”,
REPARACIÓN Y PROCESO DE PEGADO DE TURCITE EN
BANCADAS LONGITUDINAL “X” Y TRANSVERSAL “Y”**

| TIPO DE MÁQUINA | : CENTRO MECANIZADO CNC |
| MARCA | : EXCEL |

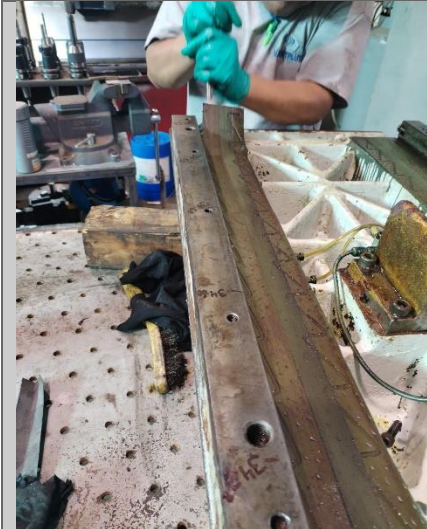
OBS. 07:
Retiro de turcite desgastado para posterior instalación de turcite nuevo.

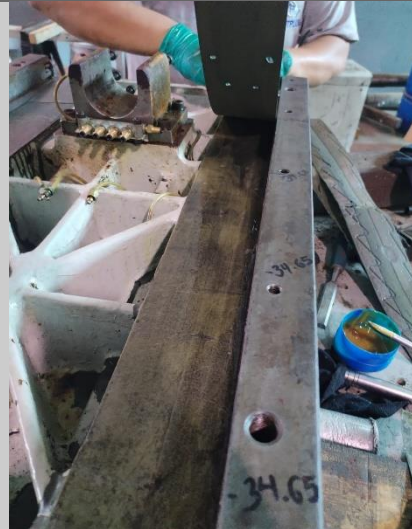
OBS. 08:
Colocación de turcite nuevo con adhesivo.

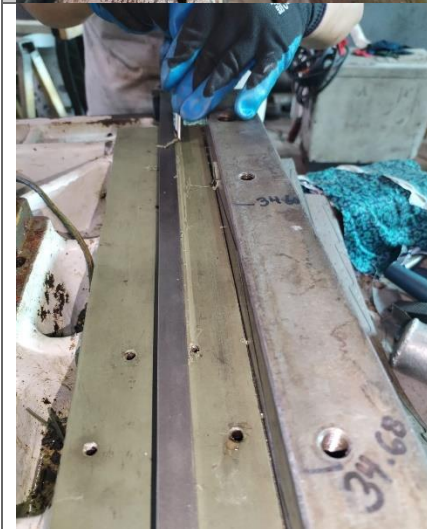
OBS. 09:
Preparación de canales de lubricación en turcite nuevo.

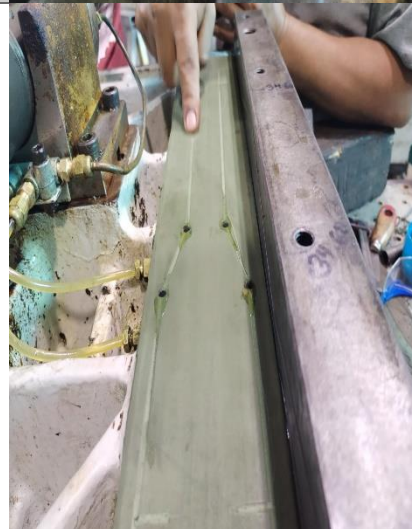
OBS. 10:
Verificación de lubricación en salidas a turcite nuevo.

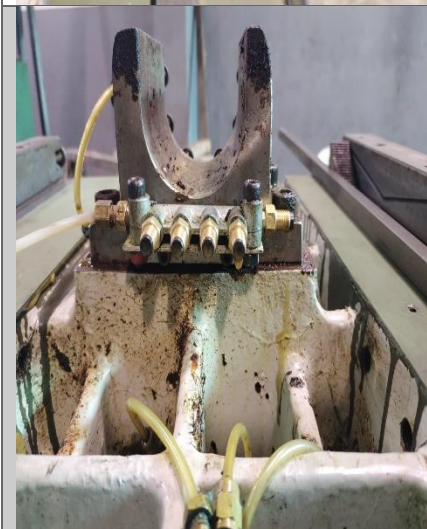
OBS. 11:
Instalación de nuevos dosificadores en el sistema de lubricación.

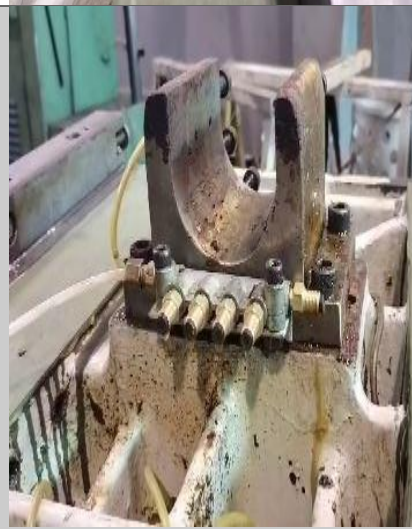
OBS. 12:
Prueba de lubricación de dosificadores en la mesa del eje "X" y nuez tornillo.
