## INFORME TÉCNICO N°2023-079

## SOPORTE TÉCNICO ESPECIALIZADO: REPARACIÓN DE LA MADRINADORA 108 “GIDDINGS & LEWIS”

<b>NOMBRE DEL CLIENTE</b>	: FERREYROS S.A.
<b>LUGAR DE SERVICIO</b>	: AV. INDUSTRIAL 675, LIMA CERCADO. LIMA, LIMA
<b>TIPO DE MÁQUINA</b>	: MADRINADORA 108
<b>MARCA</b>	: “GIDDINGS & LEWIS”
<b>TIPO DE SERVICIO</b>	: MECÁNICO- HIDRÁULICO
<b>FECHA DE INICIO</b>	: 07/09/2023
<b>FECHA DE ENTREGA</b>	: 17/11/2023

LIMA, 21 DE DICIEMBRE DEL 2023

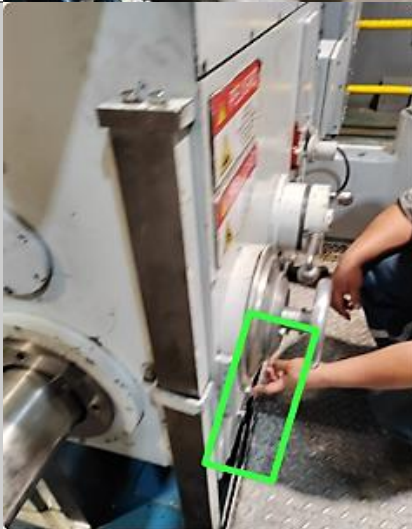
<b>INFORME FOTOGRÁFICO</b>			
<b>IMAGEN</b>	<b>COMENTARIO</b>	<b>IMAGEN</b>	<b>COMENTARIO</b>
 	<b>OBS. 01:</b> Retiro de guardas de protección en el sistema hidráulico.	 	<b>OBS. 02:</b> Despiece de encoder y final de carrera.
 	<b>OBS. 03:</b> Retiro de tapa metálica de protección.

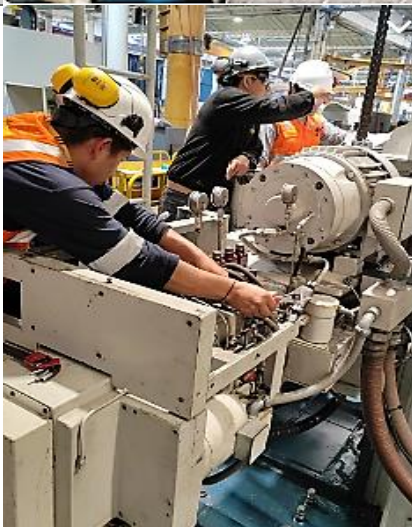
<b>OBS. 04:</b> Pruebas de atrapamiento de herramienta con el pulsador.
 	<b>OBS. 05:</b> Exceso de presión para el sistema de lubricación en el interior de la caja del husillo.

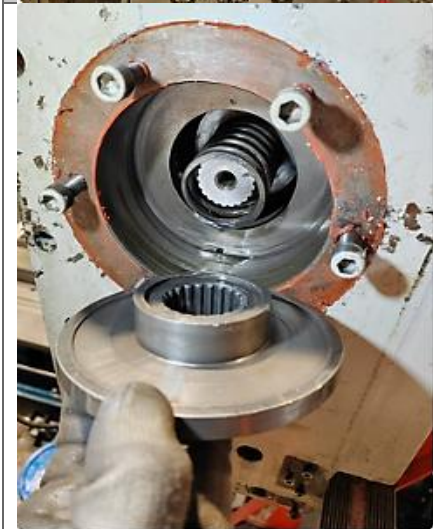
**OBS. 08:**  
Retiro de aceite hidráulico ton a 68.

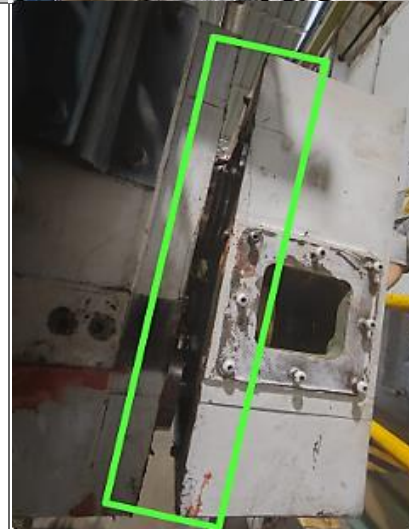
**OBS. 09:**  
Desmontaje de sistema frenado en el desplazamiento del husillo.

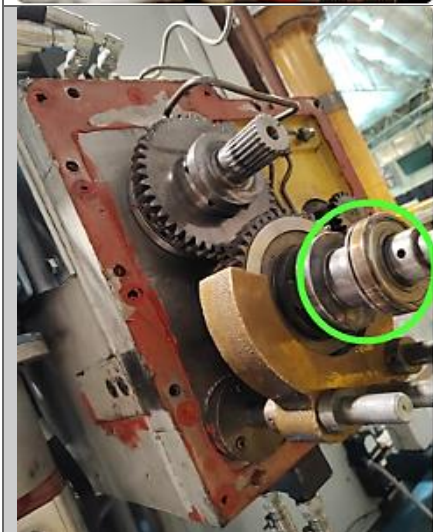
**OBS. 10:**  
Desmontaje de tapa - base principal de la caja del husillo (zona lateral).

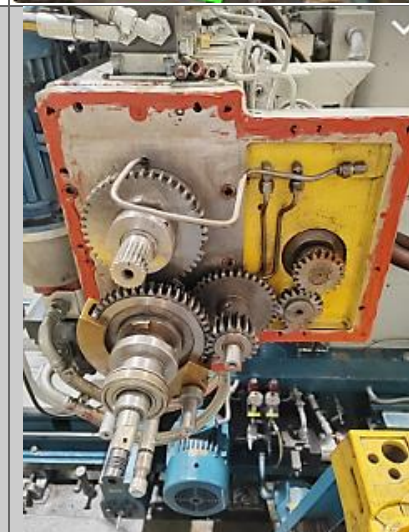
**OBS. 11:**  
Desmontaje de rodamiento radial y seguidamente desmontar el sistema de engranajes.

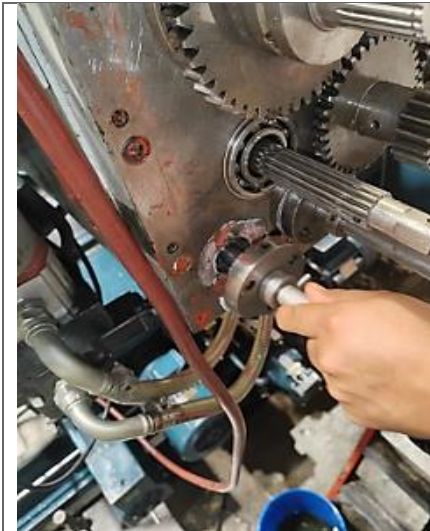
**OBS. 12:**  
Desmontaje de sistema de engranajes con acoples para atrapamiento de herramienta y posteriormente retirar pistones.

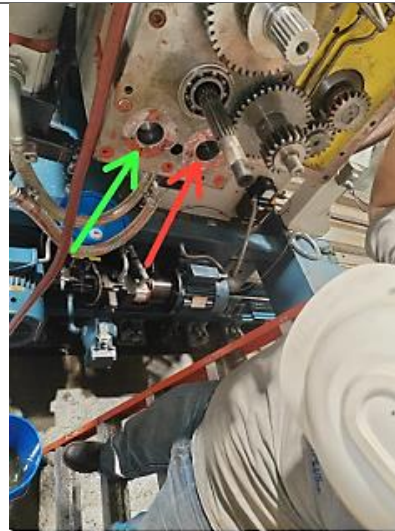
**OBS. 13:**  
Desmontaje de tapas y pistones para accionamientos de atrapamiento de herramienta y desplazamiento del husillo.

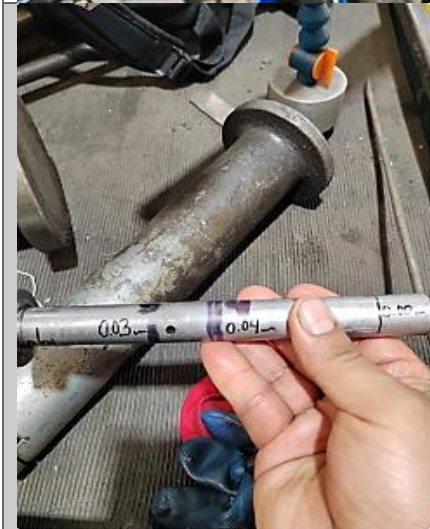
**OBS. 14:**  
Se retiró la tapa junto a los pistones de los cilindros para evaluar su estado.

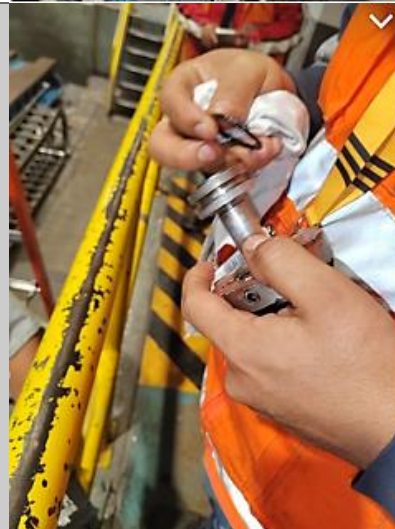
**OBS. 15:**  
Ligera desviación de pistón (vástago hidráulico), electroválvula Nro. 16.

- 2.2.9 Se tomó la decisión de cambiar la posición de los pistones de sus respectivos cilindros (estos actúan para atrapamiento de herramienta y desplazamiento del husillo).

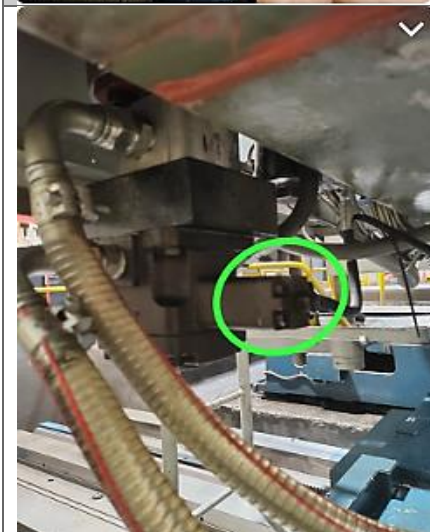
**OBS. 16:**  
Retiro y aseguramiento del o-ring de sellado y evitar fugas hidráulicas en los pistones.
