## INFORME TÉCNICO N°2023-081

## FABRICACIÓN DE 1 CHAVETA CÓNICA REGULABLE PARA CARRO AUXILIAR / ACERO H - TORNO SCHEDER Y 1 BORNERA DE CONEXIONES DE MOTOR TRIFÁSICO

<b>NOMBRE DEL CLIENTE</b>	:	METALÚRGICA VULCANO S.A.C.
<b>LUGAR DE SERVICIO</b>	:	JR. ANDRÉS A. CÁCERES MZ. L LOTE 8-LOS HUERTOS DE HUACHIPA
<b>TIPO DE MÁQUINA</b>	:	TORNO SCHEDER
<b>ÁREA</b>	:	FUNDICIÓN
<b>TIPO DE SERVICIO</b>	:	MECÁNICO
<b>FECHA DE INICIO</b>	:	23/10/2023
<b>FECHA DE ENTREGA</b>	:	16/12/2023

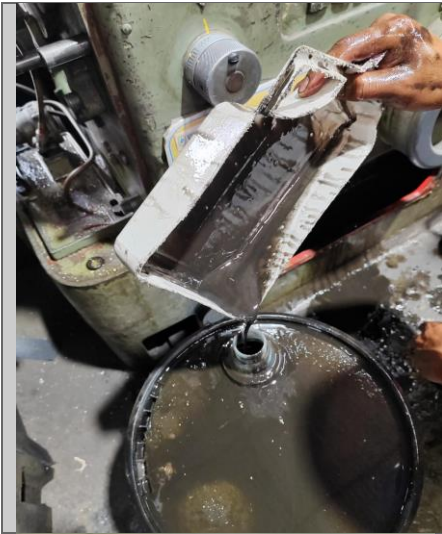
**OBS. 07:**

Retiro de aceite contaminado para su reemplazo.

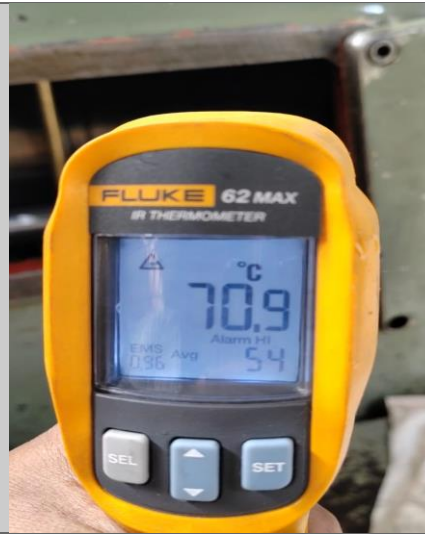
**OBS. 08:**

2.2.13 Se retiraron tapa principal del husillo y tapa lateral. El humo era excesivo, así mismo se realizó medición de temperatura y los resultados fueron de embrague sentido horario 70.9 °C y embrague anti horario 44.9 °C.

Temperatura en el embrague de sentido horario.

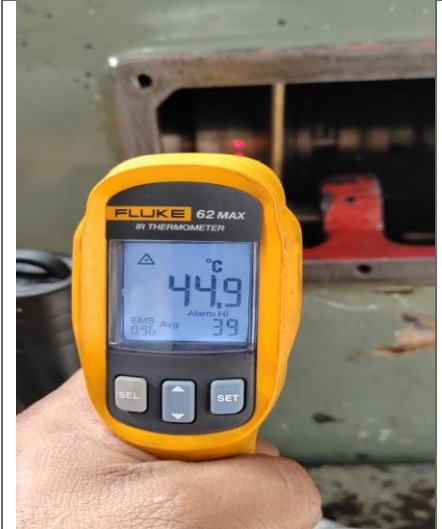
**OBS. 09:**

Temperatura en el embrague de sentido anti horario.
